# Un composite de réparation de métaux durcissant rapidement pour les réparations d'urgence à grande vitesse

**BELZONA®**  
**1221**

Belzona 1221 (Super E-Metal) est un composite bi-composants de réparation d'urgence basé sur un système polymère renforcé par de l'acier céramique. Ce produit Belzona entièrement usinable peut être utilisé pour le collage permanent, les réparations ou les reconstructions des composants métalliques.

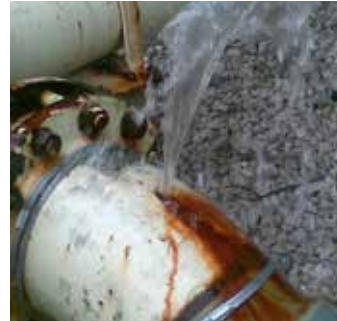
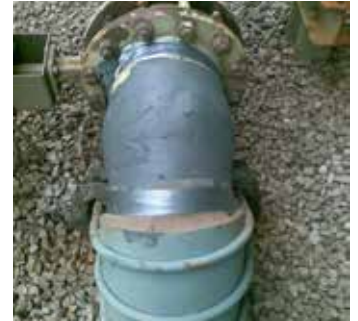
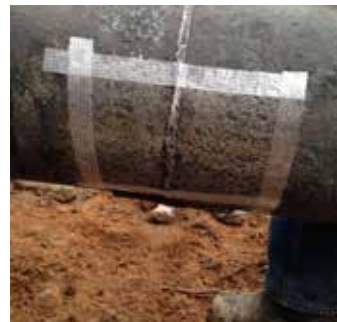
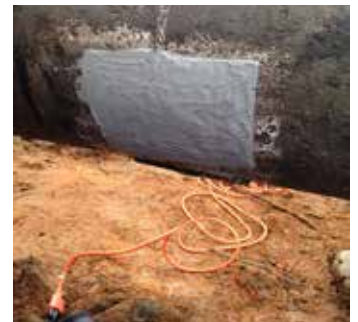
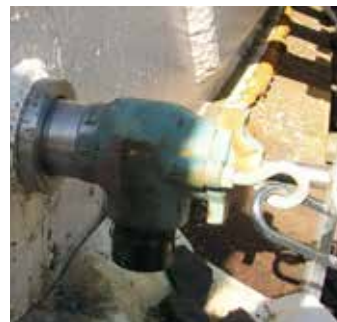
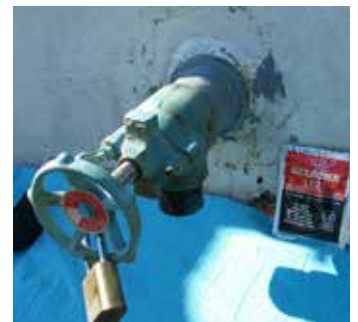
## Application : Avant et après

- Fuites de canalisations
- Vérins hydrauliques rayés
- Fuites de bacs
- Pas de vis
- Carters fracturés et percés
- Portées de butée
- Isolants endommagés
- Conduits
- Trémies
