Revêtement pâteux industriel de protection contre les attaques abrasives

BELZONA®
1811

Belzona 1811 (Ceramic Carbide) est un revêtement de réparation et de protection bi-composants destiné aux surfaces exposées à des attaques abrasives.

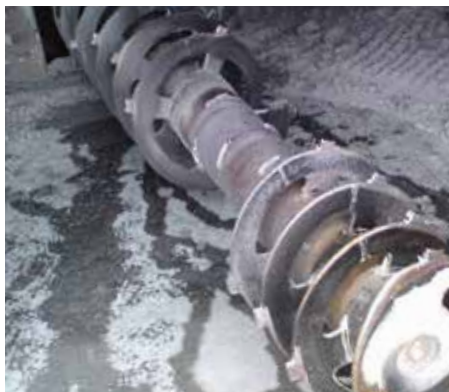
Vis sans fin avant revêtement

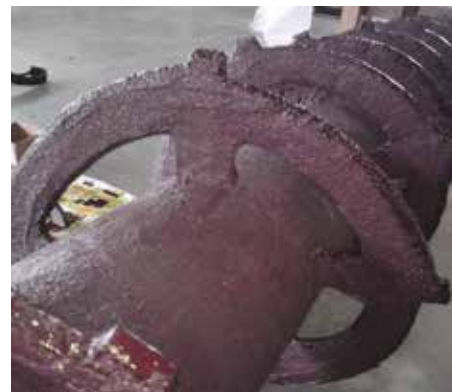
Vis sans fin enduite de Belzona 1811
