Revêtement à haute performance et stable sous rayonnements UV pour la protection des bords d'attaque

BELZONA®
5721

Belzona 5721 est un revêtement bi-composants à haute performance formulé spécialement pour la protection des bords d'attaque des pales d'éolienne contre l'érosion et les chocs.

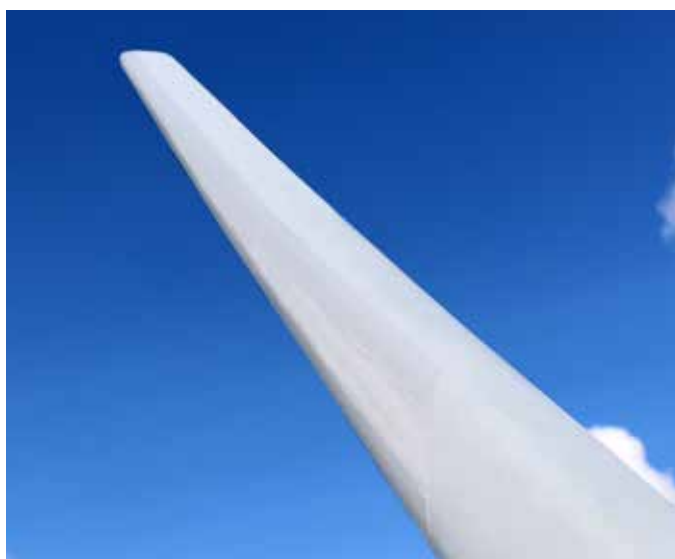
Belzona 5721 est disponible en deux couleurs, blanc et gris clair (RAL 7035)

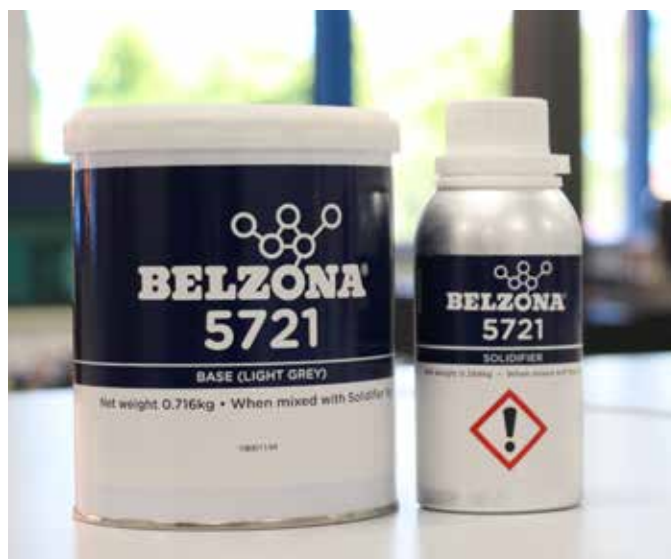
La taille de l'unité de Belzona 5721 est optimisée pour les applications sur site.
